工場が吹き飛ばす壊滅的被害からの再起動

BCPで未来の豪雨に備える

西日本豪雨で隣接するアルミ工場が爆発し、施設の一部が吹き飛ばすなど壊滅的な被害を受けた川上鉄工所（岡山県総社市、川上朋弘代表取締役社長）。工場の再開に向けて新たな設備の調達に苦勞するも、8カ月後に再稼働を果たす。その後、BCPの策定に取り組んだ。事業継続で最大の障害は金属の加温設備。浸水したら工場はストップする。同社は対策に動き出している。

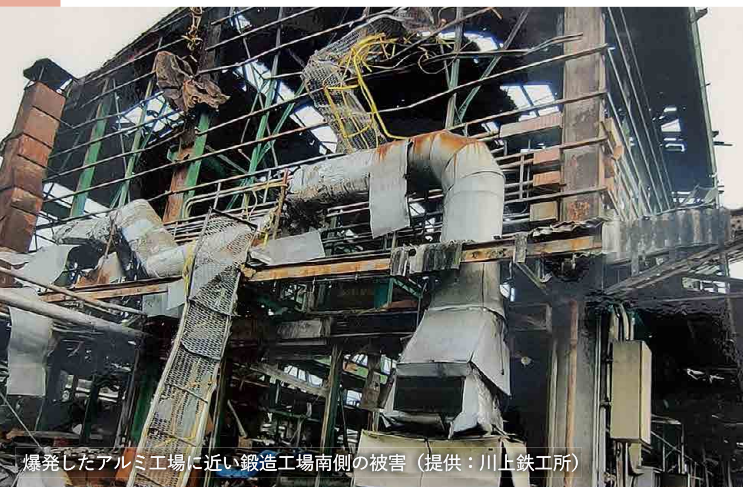
爆発したアルミ工場に近い鍛造工場南側の被害（提供：川上鉄工所）

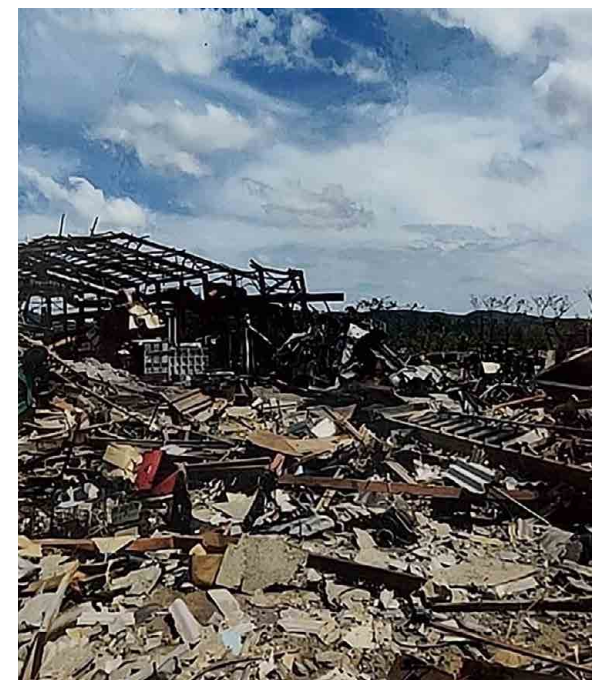
爆発したアルミ工場に近い南側にあった受電室周辺（提供：川上鉄工所）

復旧に向けて動き出したところで、最大の問題となったのは動力用の特別高圧用の受電設備を入手することだった。中国電力の系統電力が復活しても、受電設備がなければ電気を工場内に引き込めない。爆発で粉々になった設備の代わりが手に入らず、再稼働までの期間が大きく影響を受けた。

工場を復旧させた川上鉄工所が被災後に実施した災害対策は少なくない。再開で大きな障害となった特別高圧の受電設備やコンプレッサーは、工場再建時に浸水対策として2.5mの架台の上に設置した。

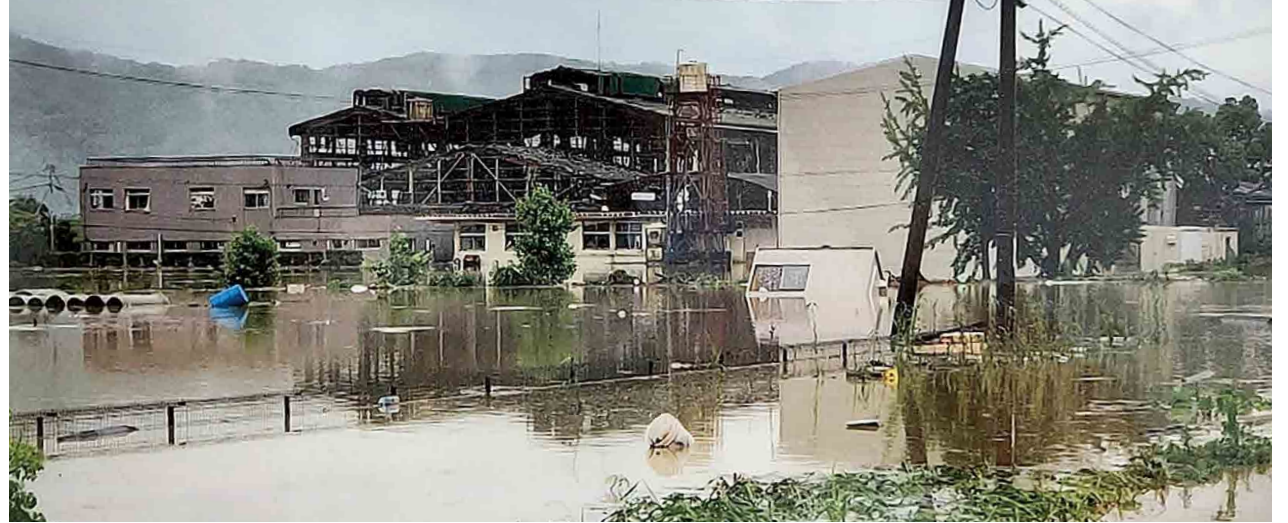
西日本豪雨により浸水する川上鉄工所（提供：川上鉄工所）

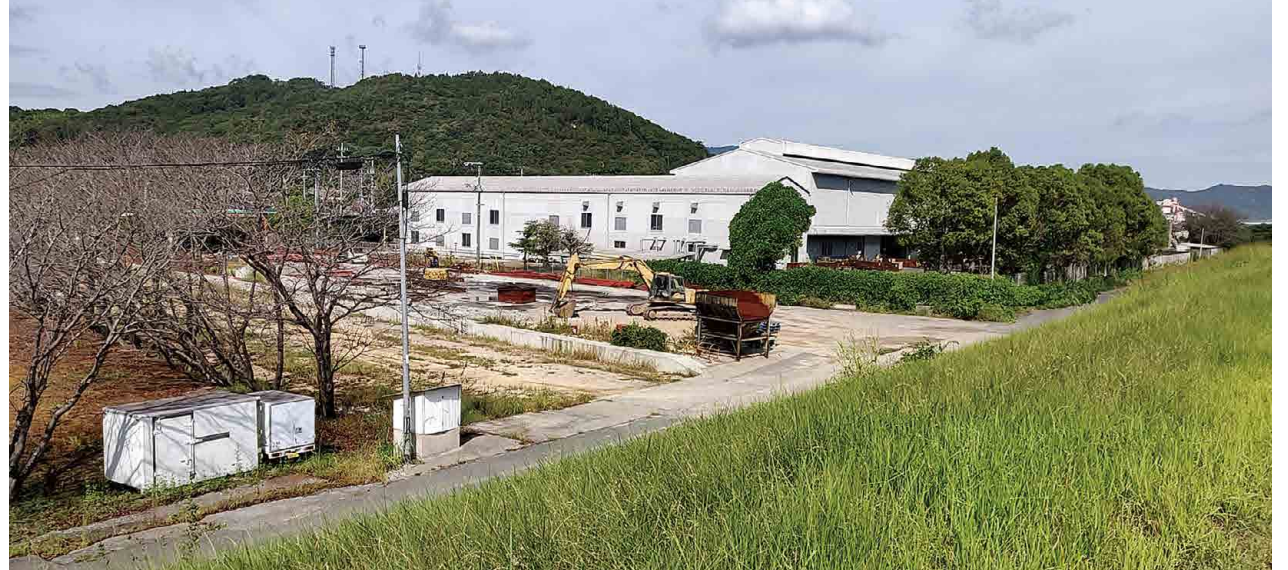
爆発したアルミ工場はショベルカーがある位置にあった。奥が川上鉄工所

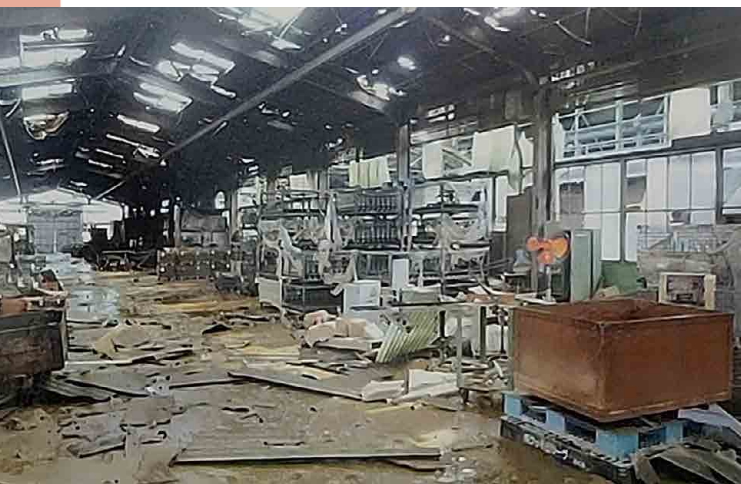
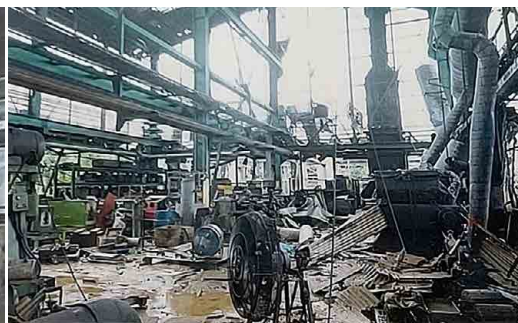
工場は爆発で屋根が吹き飛び、建屋の支柱と壁の一部が形をとどめる程度。受電設備は跡形もなかった。多くの機械類がダメージを受けたなかで、大型金属の飛散物も落下したまま。事務所も利用不可能だった。水も電気も通っていない。一面が分厚い泥に覆われていた。

工場内部の被害
(提供：川上鉄工所)

普段と災害時の安全な通勤のため、従業員の交通手段と通勤経路をしつこいほど確認しているという。また、工場内の見通しをよくするため、また修繕をしやすくするために、設備や配線の位置

を変えた。
